# 「もんじゅ」の現状と安全管理の強化

平成23年2月25日

独立行政法人日本原子力研究開発機構  
敦賀本部 高速増殖炉研究開発センター

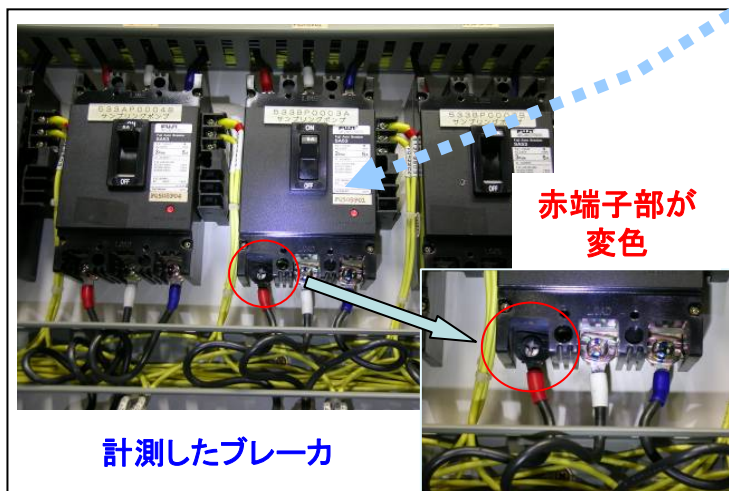
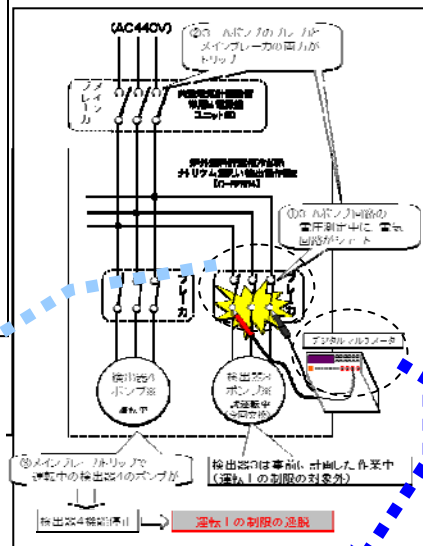
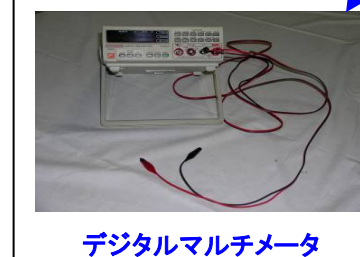
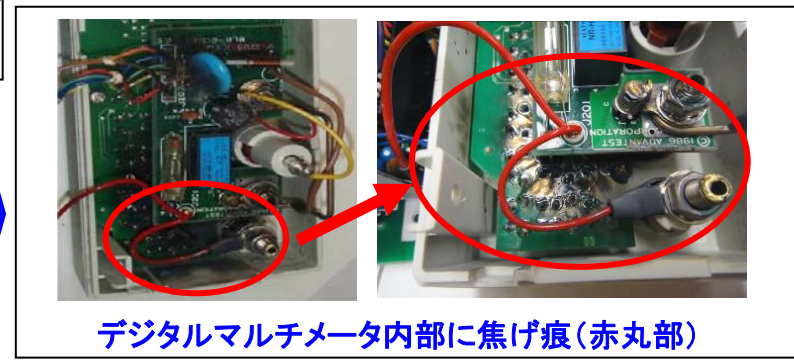
平成22年12月8日に炉外燃料貯蔵槽冷却系Bループのガスサンプリング型ナトリウム漏えい検出器3において、サンプリングポンプ交換後の電源電圧を計測器(デジタルマルチメータ)にて測定していたところ、計測器内部で短絡して、電源のメインブレーカがトリップした。このことから、運転中であった検出器4のサンプリングポンプが停止したため保安規定の運転上の制限逸脱を宣言。

電源電圧計測に使用した計測器の計測回路内部部品(リードドライバIC)の偶発的な故障により、抵抗計測回路の抵抗が焼損し、計測器内で短絡したものと推定した。この短絡により検出器3サンプリングポンプの電源ブレーカとその上流側のメインブレーカのトリップ動作特性がほぼ同じであったことにより、双方のブレーカがほぼ同時にトリップし、運転中であった検出器4のサンプリングポンプも停止して保安規定の運転上の制限逸脱状態となった。

- ①電圧計測時、計測器内部故障の実回路への波及防止  
今後AC220V以上の電圧をする際は、測定用電気機器に対する安全規格(IEC規格)に準拠したものを使用することとし、これを所内ルールに定め、再発防止を図る。
- ②ポンプ電源ブレーカ、メインブレーカの同時トリップ防止  
サンプリングポンプ電源ブレーカの下流側で短絡現象が発生してもメインブレーカが同時トリップしないようにトリップ動作特性の協調が取れた回路に変更するよう検討する。
